## 竹炭試験炉レポート ①

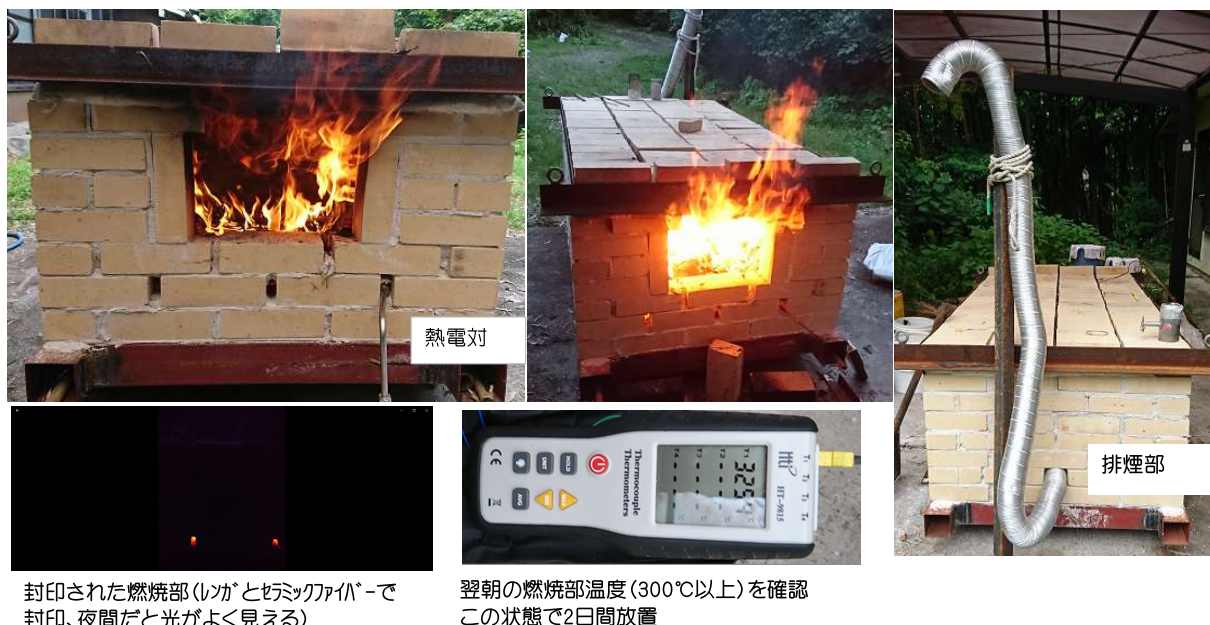
稲刈りシーズンではありましたが、工大学生の応援が得られましたので実施しました。23日の午後から燃焼室で竹を燃やし、800℃前後まで昇温を確認、約4時間後に燃焼部を封印、熱気を試験炉内に閉じ込め、最後部の排煙部へと導くテストです。

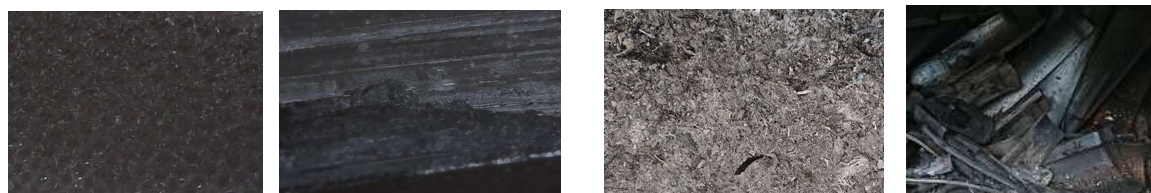
回収した竹炭の断面と側面の写真

燃焼室の灰

第1炭化室

第2炭化室と排煙部

竹炭は場所ごとの状況を確認、移動壁の変更のデータとなります。乾燥竹はもう1回分残っている。灰はレジーブ・オーバングー社に送付予定。

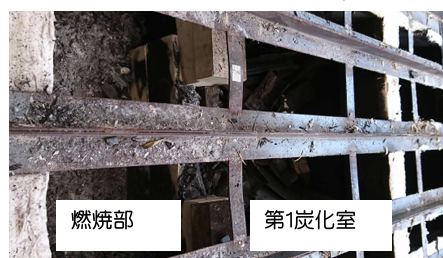
燃焼部

第1炭化室

蓋部のレガ・断熱材を取り除いた状態の試験炉  
移動壁の変更と煙突効果を上げた構造にして2回目のテストへ準備開始。

800℃前後の熱気があたった孟宗竹の炭は硬度もある。それ以外では不十分で、改善が必要。同時に無煙炭器を活用した簡易な方法も同時に展開する。
