2021年7月3日 大雨時の丸山川河川状況

大井区長・BOSAIかわせみ事務局長  
芳賀 作成 (2021年7月4日)

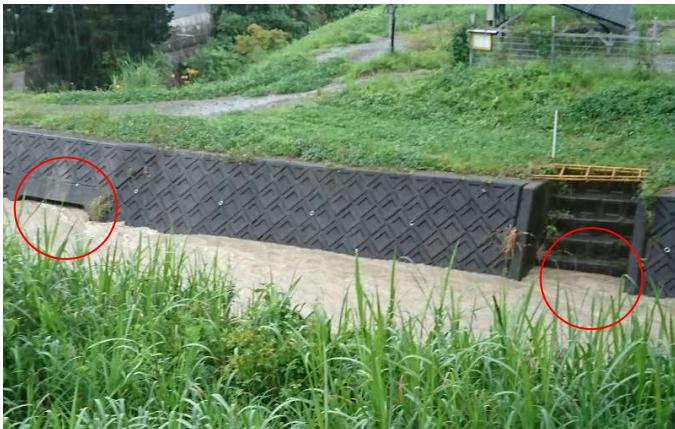
9:30

9:30段階では丸山川に流れる下地区の支川の出口は見える右側の河川階段は上から4段下の位置 赤丸位置

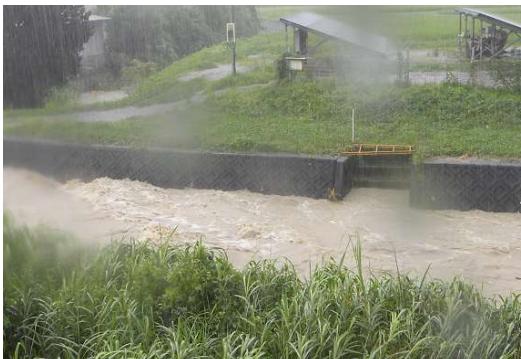
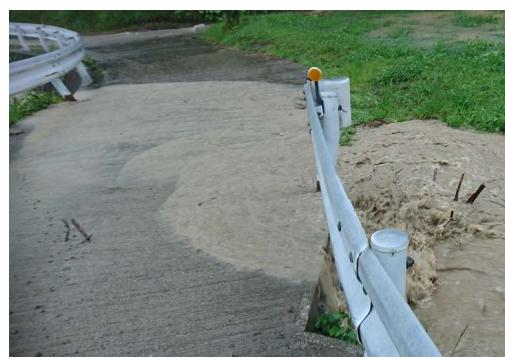
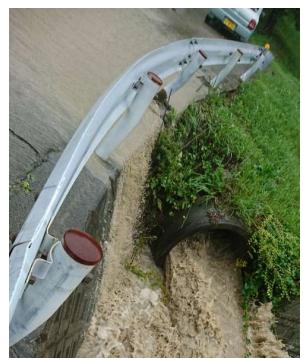
10:50

10:50の段階では河川階段の2段下に川面がある  
→ 下地区支川の上流部の最も狭隘な橋の部分では越水が始まり、道路面に流れ出す  
→ この状況が長く続くと道路沿線で内水氾濫が発生車の通行にも支障が出る

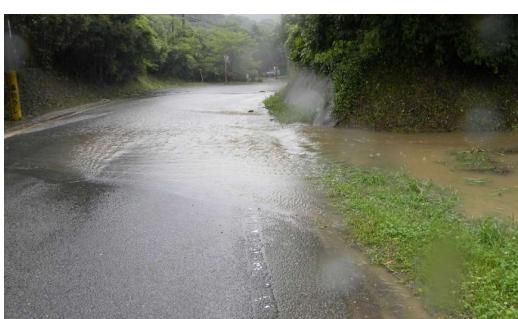
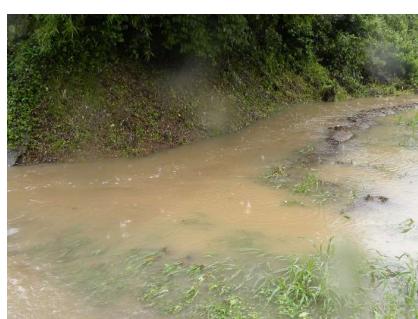
11:30

大切地区の国道410号線  
山からの水が流れ出し、路上に泥・流木が溜まり、冠水状態で車の通行に支障が出る  
→ 中央ダムからの放流？開始  
(ダムの貯水限界点越え)  
が始まると、下流域で一気に水位が上昇、越水危険領域  
(上昇幅は3m前後)

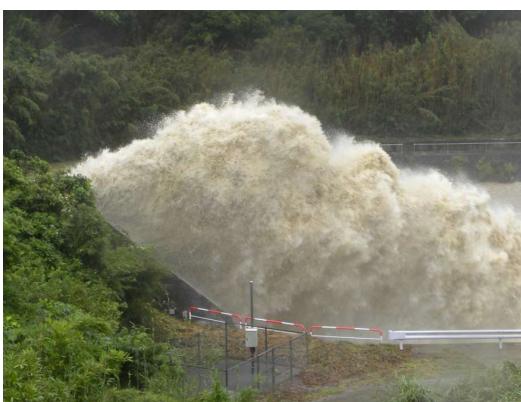
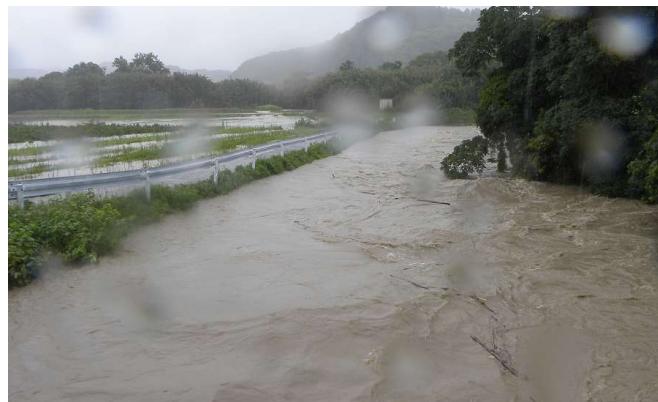
警戒水位 1
警戒水位 2
警戒水位 3
警戒水位 4

以上の観測とこれまでの経験から河川階段の色分けを提案  
階段の高さは≈30cmであり夜間に対岸の安全な場所で確認できる蛍光塗料等で識別できるものにする  
→ 警戒水位4で避難を危険領域に呼びかける
